REHABILITACIÓN DE EDIFICIO AFECTADO POR EL TERREMOTO DEL 16 DE ABRIL DE 2016 DE ECUADOR EN LA ULEAM

R. Aguiar*, F. Del Castillo, J. Mizobe***, P. Mendoza******

Recibido 30/04/2016; Aprobado: 28/05/2016

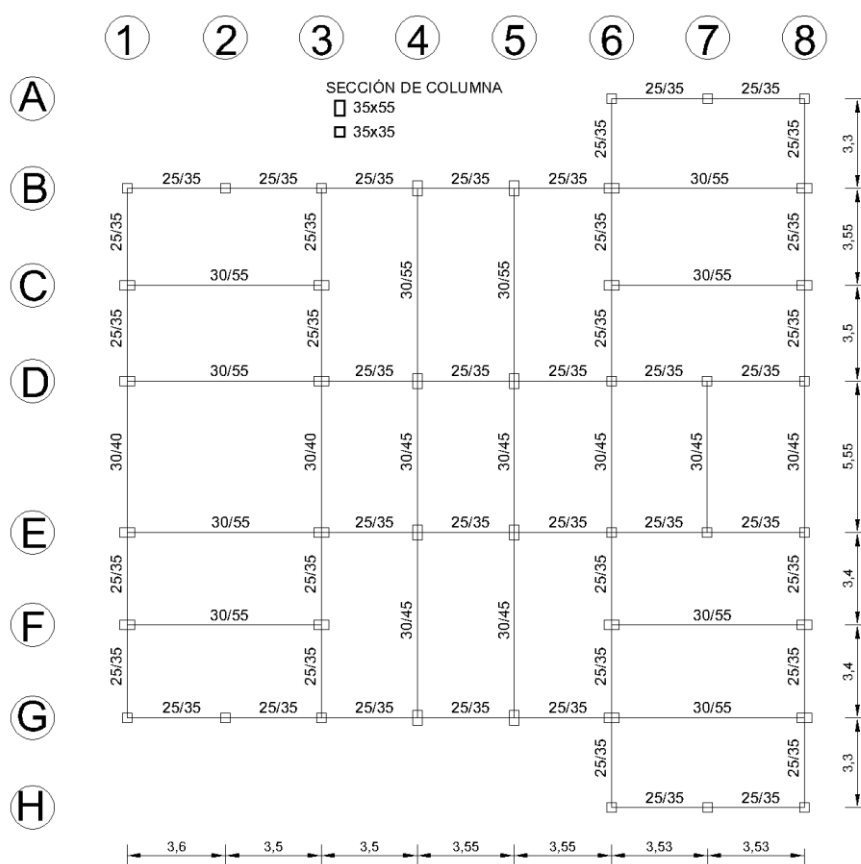
Figura 4. Vista Estructural de la primera planta de Bloque Estructural uno. Facultad de Informática.

En la Figura 4 se presenta las dimensiones de las columnas y vigas que se tienen en la primera planta del Bloque Estructural uno. Se tiene dos tipos de columnas: de 35/35 cm, para cubrir luces menores a 4 metros y de 35/55 para luces mayores a 5 m, la orientación de las columnas es de tal forma que la mayor dimensión sea paralelo a la mayor luz con lo que se obtiene mayor inercia en la dirección de la luz más grande. Las vigas son descolgadas de 30/55 cm, en las de mayor luz y de 25/35 cm las de menor luz. Al comparar las dimensiones de vigas y columnas se concluye que fue proyectado con el criterio de columna fuerte-viga débil, acorde a la filosofía de diseño actual. El Bloque Estructural uno, es ligeramente irregular en planta y elevación. La cubierta de acero de lámina delgada está apoyada sobre vigas de hormigón armado.

El comportamiento estructural de este bloque fue satisfactorio considerando que la aceleración espectral máxima estuvo alrededor de los 16 m/s^2 (ver Figura 2) y que para el rango de períodos cortos, sobrepasó las recomendadas por las normativas sísmicas de Ecuador de 2011 y 2015. Se consideró satisfactorio ya que no existió daño en los elementos estructurales como vigas y columnas, y daño moderado en las paredes construidas con bloques y ladrillo. En estas condiciones es de interés conocer las derivas de piso que se hallan con cada una de las componentes del espectro obtenido en Manta, para el terremoto del 16 de abril de 2016.

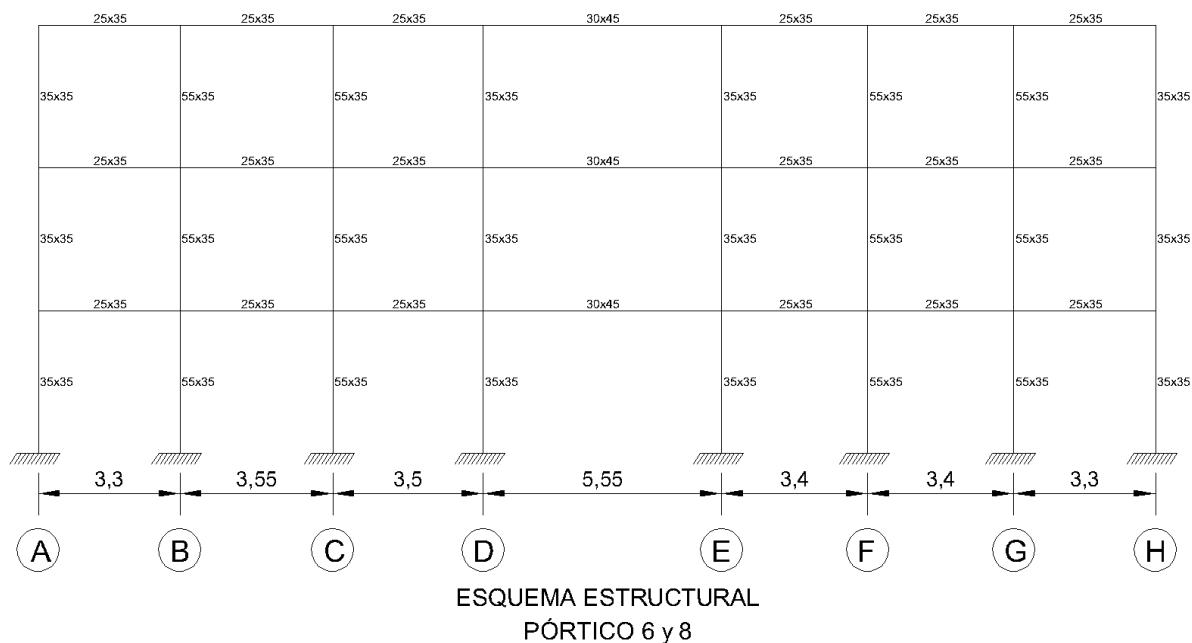
Figura 13. Pórticos en sentido longitudinal (6 y 8)

Se observa que las dimensiones de las columnas se mantienen en todos los pisos, en el caso de las columnas, son mayores a la dimensión mínima que recomienda el ACI 318 [11] que establece en 30 cm, y en el caso de las vigas cumple con la dimensión mínima de 25 cm. Por otro lado no existe problema de vigas cortas ya que la luz libre es mayor a 4 veces el peralte

de las vigas. La altura de cada entrepiso es de 3,30 m; la losa de los pisos 1 y 2, es alivianada de 20 cm de alto.

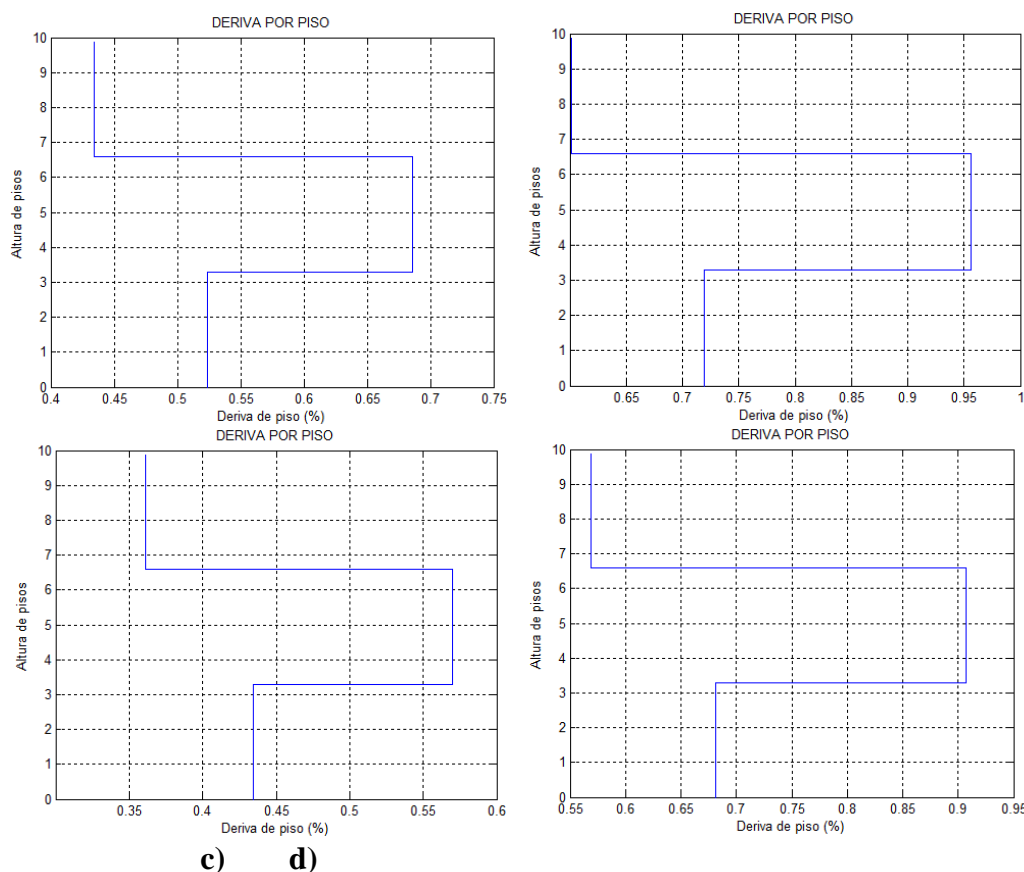
Figura 15. Derivas de piso de estructura original: a) Sentido transversal ante componente EW; b) sentido transversal ante componente NS; c) sentido longitudinal ante componente EW; d) sentido longitudinal ante componente NS.

En la Tabla 1, se desglosan los desplazamientos laterales q y derivas de piso γ en porcentaje ante cada una de las componentes de movimiento del suelo. En la última fila se indica el período fundamental. La deriva máxima encontrada es 0,95% en el segundo piso, lugar donde se ocasionó más daño y es en el sentido transversal, aunque en el sentido longitudinal la deriva es un poco menor.

En la Figura 15 se presentan las derivas de cada uno de los pisos, se destaca que el sentido transversal es paralelo a los pórticos identificados por letras, y el sentido longitudinal a los pórticos identificados por números.
